Bauschadensdokumentation nach Teilbegehung 12/2020

Bauschadensdokumentation Kirche Thurau- Dezember 2020

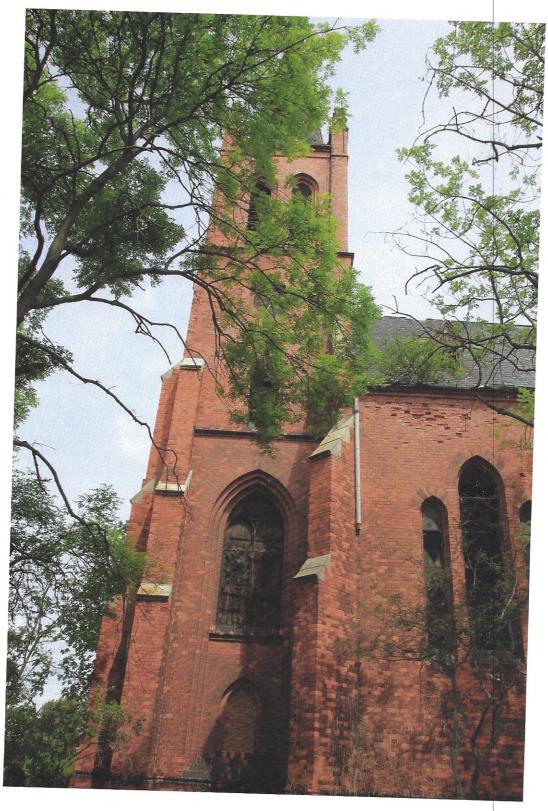
Bauschadensdokumentation-fotografisch

Bis auf die Zerstörung der Glasscheiben resümieren alle Schäden am Gebäude auf die jahrzehntelange Durchnässung der defekten Dachhaut.

Im Juli 2020 sah ich zum ersten Mal die Kirche von Thurau im Außenbereich. Ein halbes Jahr später gab es reichlich mehr Zerstörung. Aus diesem Grund riet ich der Ortsbürgermeisterin und dem zuständigen Pfarrer, das Gelände sofort zu sperren, da von herunterstürzenden Bauteilen eine erhebliche Gefahr ausgeht.

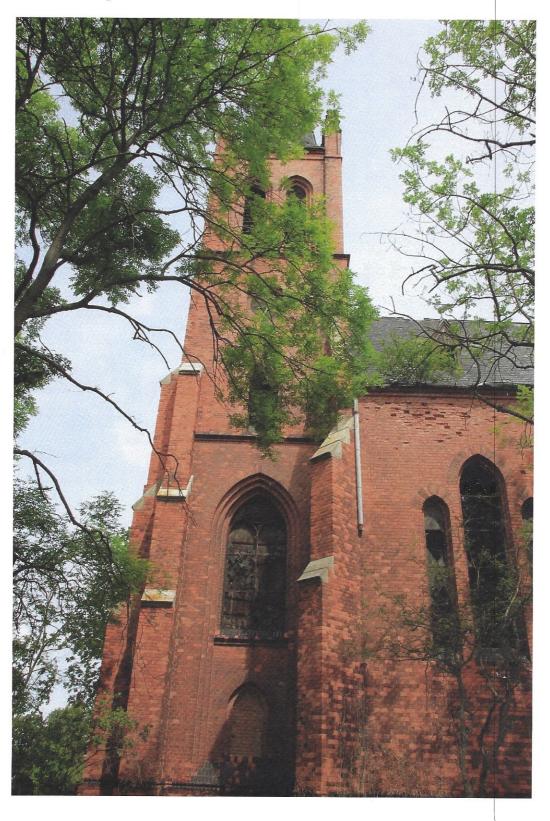
Bauschadensdokumentation-fotografisch

Bis auf die Zerstörung der Glasscheiben resümieren alle Schäden am Gebäude auf die jahrzehntelange Durchnässung der defekten Dachhaut.

Im Juli 2020 sah ich zum ersten Mal die Kirche von Thurau im Außenbereich. Ein halbes Jahr später gab es reichlich mehr Zerstörung. Aus diesem Grund riet ich der Ortsbürgermeisterin und dem zuständigen Pfarrer, das Gelände sofort zu sperren, da von herunterstürzenden Bauteilen eine erhebliche Gefahr ausgeht.

Die Dachhaut ist seit den 1980er Jahren undicht. Die beschädigten und fehlenden Dachentwässerungen haben in vielen Bereichen zur Durchfeuchtung der Mauerwerke beigetragen. Hinzu kommen die offenliegenden Traufbereiche durch Verlust der Dachdeckung. Hier kann die Feuchtigkeit direkt in die Wände hineingelangen. Durch die verwendeten Hohllochsteine findet eine schnelle und breitflächige Ausbreitung der Feuchtigkeit statt. In Folge von Frosteinwirkungen und einem Frost-Tauwechselspiel finden Frostsprengungen statt, welche sich teilweise in entfernter vom Eintragungsort liegenden Wandbereichen wiederspiegeln. Die Durchfeuchtung ziehen sich bis in den Sockelbereich hinunter (keine aufsteigende Feuchtigkeit). Dadurch finden im Mörtel und Putz des Innenraumes chemische Reaktionen statt, die zu Blasenbildung, Kristallausblühungen und Abplatzungen führen. Im Außenbereich werden Fugen vergrößert, Ziegel ausgeschwemmt und Frostabplatzungen mit teilweisem Totalverlust der Ziegel begünstigt. Besonders kritische Bereiche sind die Stützpfeiler. Hier sind die Sandsteinabdeckungen teilweise schon abgestürzt. Eine Auswaschung der Mörtelfugen ist am gesamten Gebäude sichtbar.
